# COMPROBACIÓN CARTOGRÁFICA DEL ÁREA DE IMPLANTACIÓN DEL PROYECTO MINERO LOMA LARGA

INV MINERALES ECUADOR

Jonathan Jaramillo Soto

El objetivo del presente informe es la comprobación en campo de la cartografía corregida por parte de Instituto Geográfico Militar (IGM) dentro del área de implantación del proyecto minero Loma Larga PMLL.

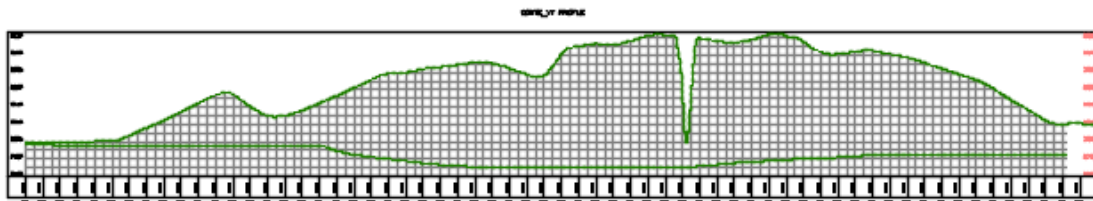
- El primero en el sentido noroeste-sureste: corte Y-Y

El perfil indica dos perfiles, provenientes de dos superficies de terreno diferentes. La primera que se encuentra en la parte superior corresponde a la superficie generada con la cartografía 1:5000 entregada por parte del IGM. Por otra parte, el perfil de la parte inferior corresponde a la superficie generada con la información ya corregida entregada por la misma entidad.

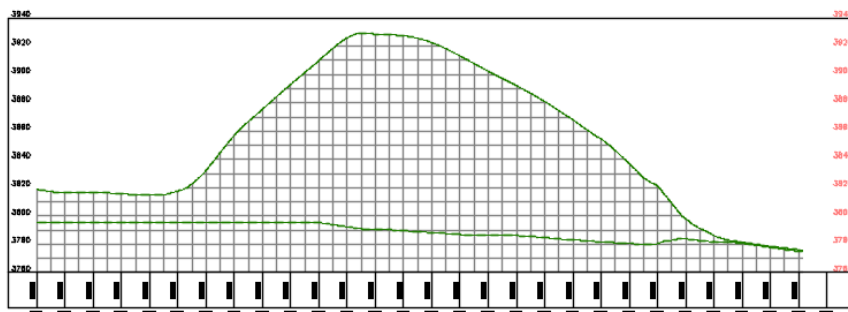
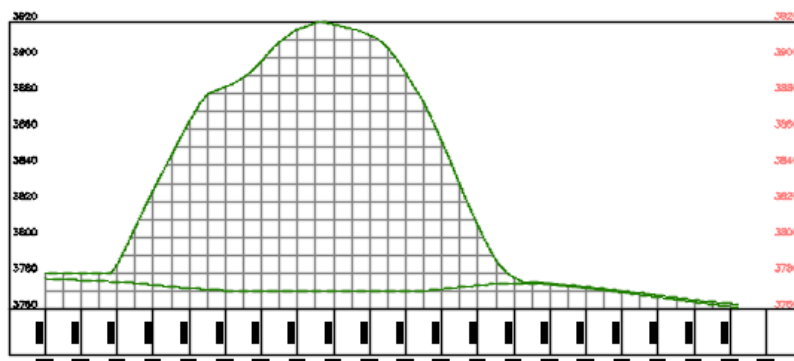
- El segundo y tercero en el sentido suroeste-noreste: corte A-A y corte B-B

De igual manera se observa el mismo cambio de elevaciones

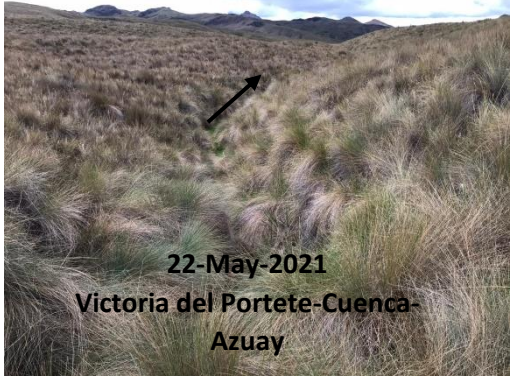
Punto	Coordenadas UTM WGS84-17S	Descripción	Fotografía
<b>Componente hídrico</b>			
01	697718 m 9662927 m 3798 m	<p><b>Foto 1:</b> Inicio de afluente, se podría considerar como quebrada, existe una sección muy pequeña formada por la topografía del terreno.</p> <p>La flecha en la foto indica sentido del flujo del agua.</p> <p>Se constato que la misma dreña hacia la parte del punto denominado parqueadero.</p>

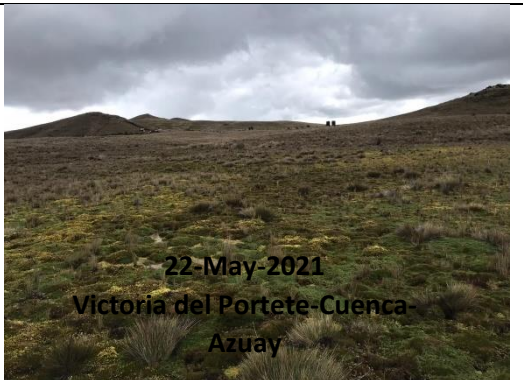
<p style="text-align: center;">22-May-2021 Victoria del Portete-Cuenca-Azuay</p>
02	697871 m 9662865 m 3799 m	<p><b>Foto 1:</b> El siguiente punto fue tomado como referencia. Se puede observar la existencia de humedal, no existe quebrada alguna, el suelo se encuentra saturado, tomada en el sentido suroeste.</p>

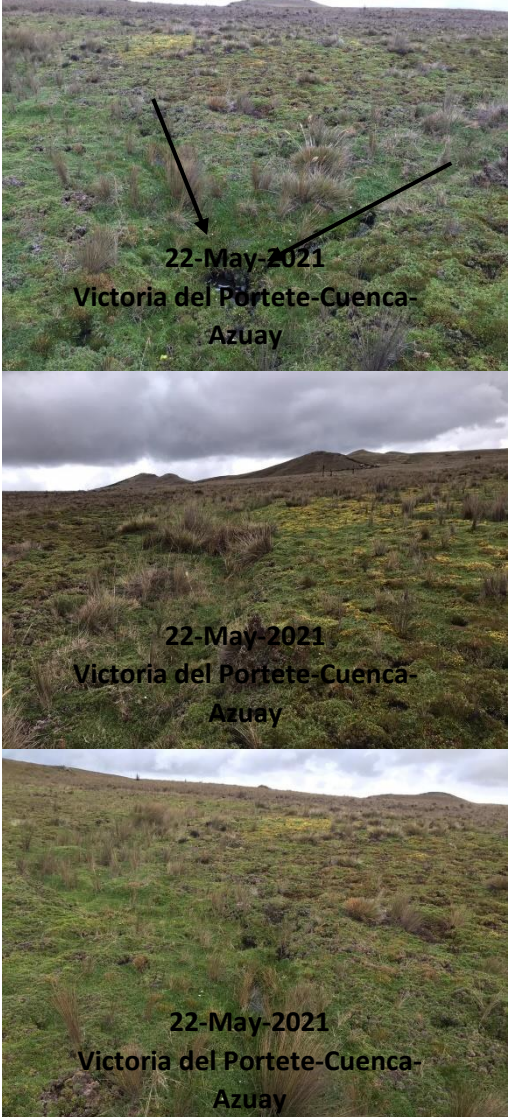
03	697924 m 9662883 m 3795 m	<p><b>Foto 1:</b> Unión de dos quebradas, derecho e izquierdo (ver flechas).</p> <p><b>Foto 2:</b> Vista del afluente de lado derecho en el sentido contrario al sentido del agua, se observa que es un humedal, no existe una sección definida por donde fluye el agua.</p> <p><b>Foto 3:</b> Vista del afluente de lado izquierdo en el sentido contrario al sentido del agua, se observa que es un humedal, no existe una sección definida por donde fluye el agua, toda el área recorrida se encuentra saturada.</p>

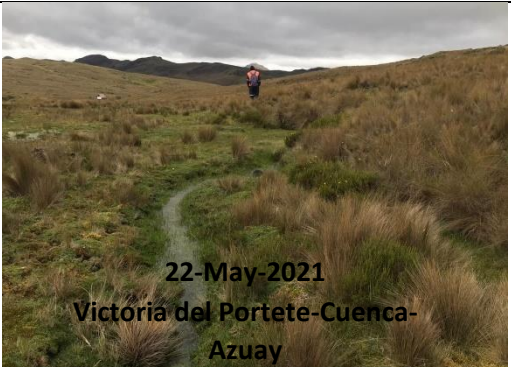
<p>22-May-2021 Victoria del Portete-Cuenca-Azuay</p> <p>22-May-2021 Victoria del Portete-Cuenca-Azuay</p> <p>22-May-2021 Victoria del Portete-Cuenca-Azuay</p>
04	697955 m 9662988 m 3795 m	<p><b>Foto 1:</b> Punto de referencia. Se observa que el agua acumulada formada por la topografía del terreno define una pequeña sección. Por la inspección realizada se presume que en época seca no existe tal sección.</p>

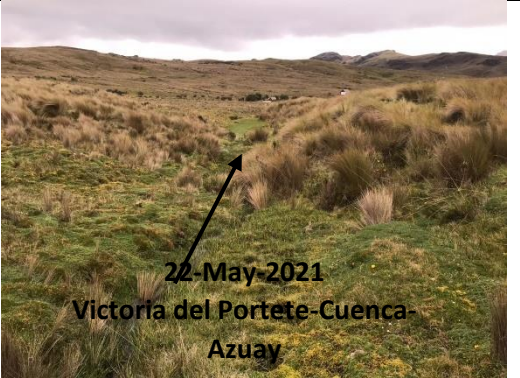
05	697999 m 9663082 m 3792 m	<b>Foto 1:</b> la flecha indica el sentido de la corriente.

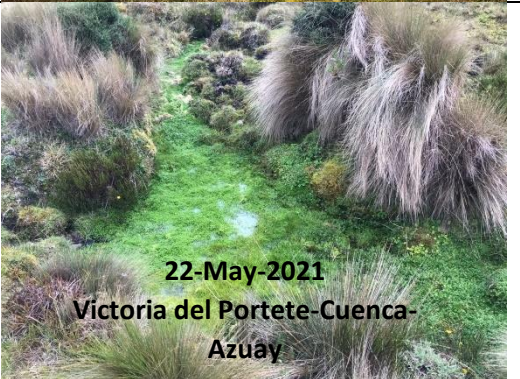
06	698029 m 9663138 m 3787 m	<b>Foto 1:</b> Tomada en el nuevo punto de aporte, en el siguiente punto se observa la unión con el agua proveniente del punto 6.

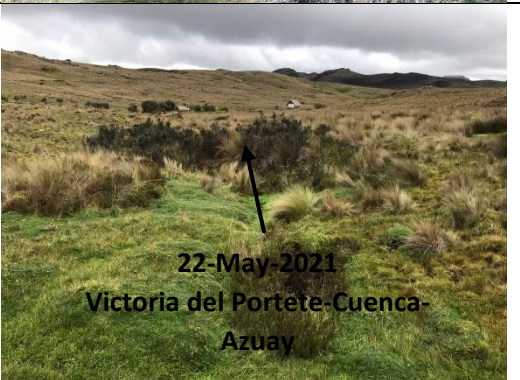
07	698000 m 9663196 m 3781 m	<b>Foto 1:</b> Unión de los aportes de los puntos 6 y 7, descritos anteriormente. La flecha indica el sentido del flujo. Este punto se considera como el inicio de la quebrada que conduce hacia el parqueadero.

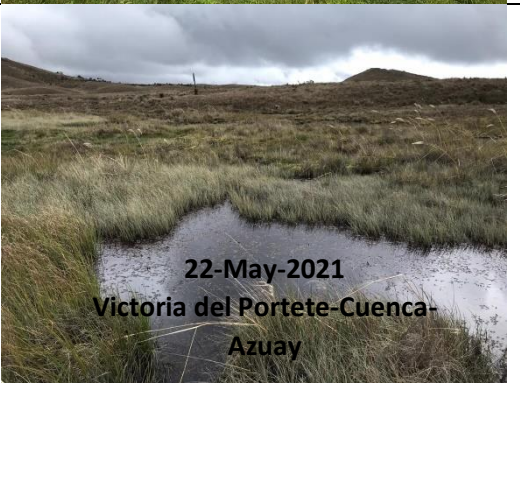
08	698111 m 9662545 m 3797 m	<b>Foto 1:</b> tomada como punto de referencia, se observa acumulación de agua, al parecer forma parte del humedal localizado en la parte sur del predio del PMLL, que aguas abajo alimenta al canal de riego San Gerardo, ubicado en el predio colindante, tomada en el sentido oeste.

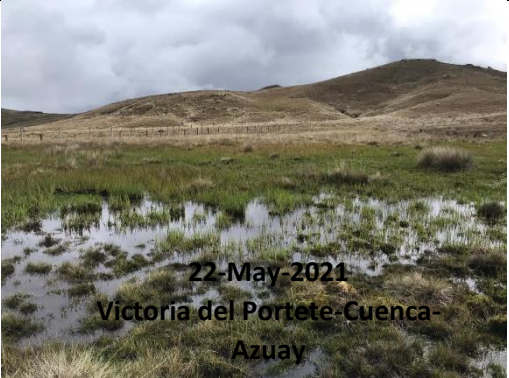
09	697892 m 9662458 m 3799 m	<b>Foto 1:</b> Tomada como referencia, se observa, la saturación del suelo, gran acumulación de agua, terreno difícil de caminar, tomada en el sentido noroeste.

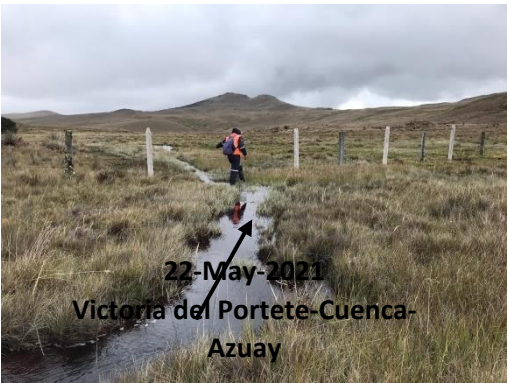
10	697829 m 9662397 m 3797 m	<p><b>Foto 2:</b> Desde este punto, el agua adquiere cierta velocidad que le permite desplazarse en el sentido indicado por la flecha. Los postes de hormigón que se observan en la fotografía corresponden al lindero con el predio colindante, tomada en el sentido sur.</p> <p>No se debería considerar quebrada, no existe una sección definida.</p>

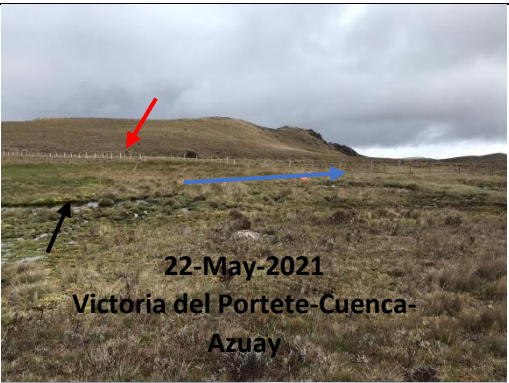
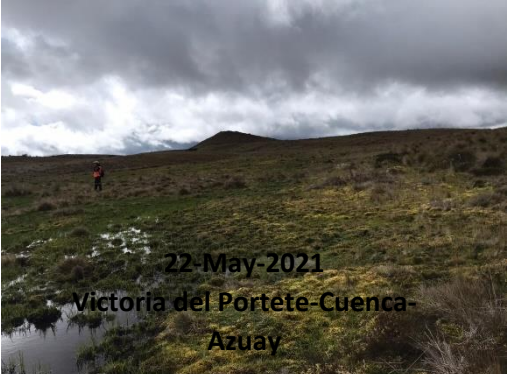
11	697675 m 9662448 m 3796 m	<p><b>Foto 1:</b> Punto tomado como referencia, la flecha de color rojo indica el lindero de postes de hormigón del PMLL, tomada en el sentido sureste. La flecha de color negro indica la existencia de humedal, mismo que debido a la topografía que existe, el agua es conducida hacia el predio colindante para posteriormente abastecer el canal San Gerardo (ver flecha azul).</p> <p><b>Foto 2:</b> fotografía tomada en el sentido noreste.</p>

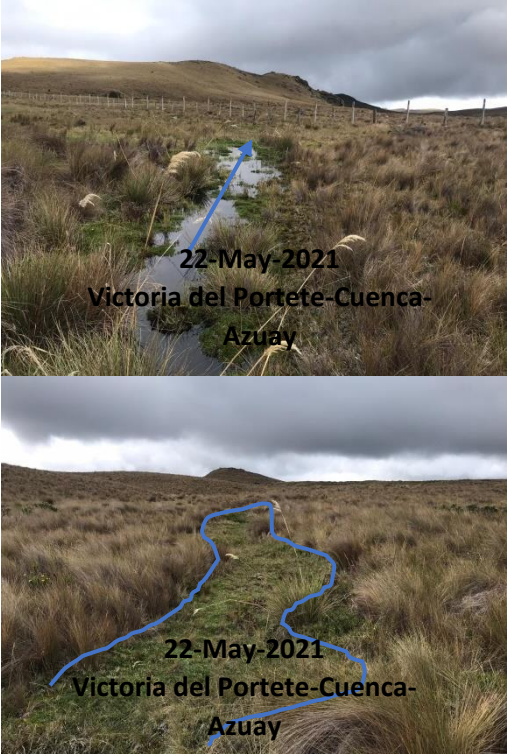
12	697619 m 9662435 m 3797 m	<p><b>Foto 1:</b> A partir de este punto, el agua posee una velocidad leve y es llevada hacia el predio colindante (para luego alimentar el canal San Gerardo), tomada en el sentido sureste.</p> <p><b>Foto 2:</b> Se puede observar que no existe una sección definida, no se observa agua, sin embargo, un pequeño humedal (línea azul).</p>

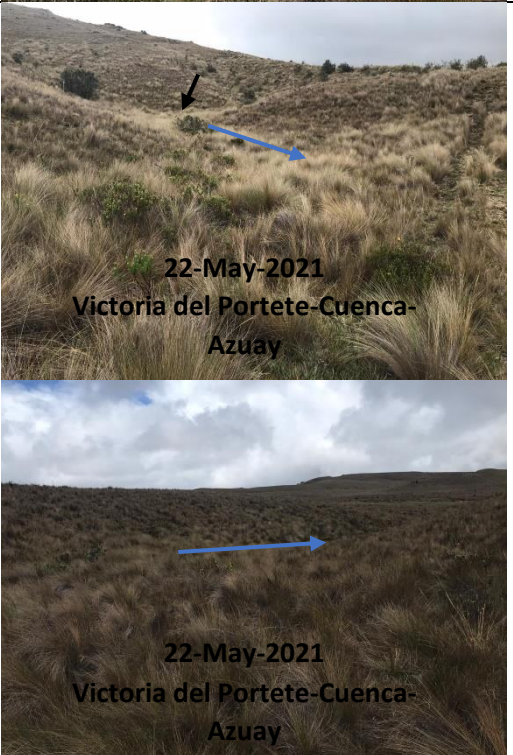
13	697538 m 9662505 m 3801 m	<p><b>Foto 1:</b> Punto denominado como Quebrada seca, al momento de realizar el recorrido no se pudo constatar la existencia de agua, sin embargo, se considera que este punto es el nacimiento del agua (flecha negra) que existe aguas abajo en el punto 14, descrito anteriormente.</p> <p><b>Foto 2:</b> La flecha de color azul, indica la inclinación del terreno.</p>

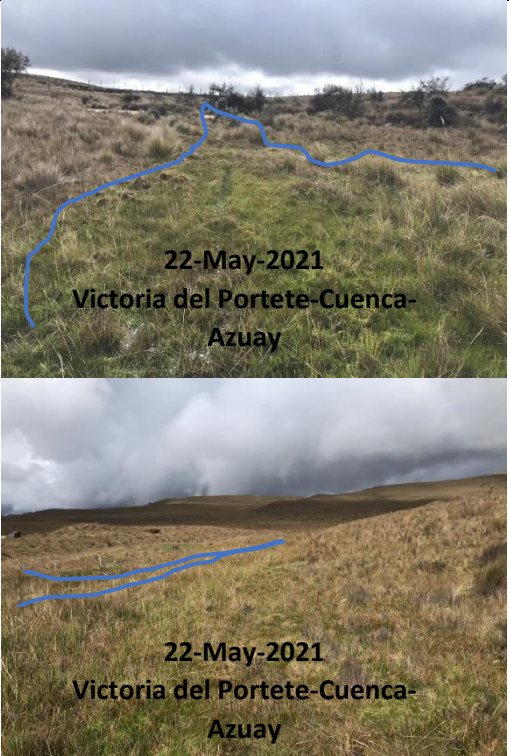
14	697505 m 9662572 m 3808 m	<p><b>Foto 1:</b> Las fotos 1 y 2 que se presentan a continuación, corresponden a un punto de interés, de acuerdo a al recorrido realizado, se presume que estas aguas pendientes abajo aportan a la quebrada seca, descrita anteriormente, debido a las condiciones topográficas y a la existencia de humedal a lo largo de su cauce (línea azul). Fotografía tomada en el sentido de aguas arriba desde el punto de interés.</p> <p><b>Foto 2:</b> Fotografía tomada en el sentido de aguas abajo desde el punto de interés.</p>

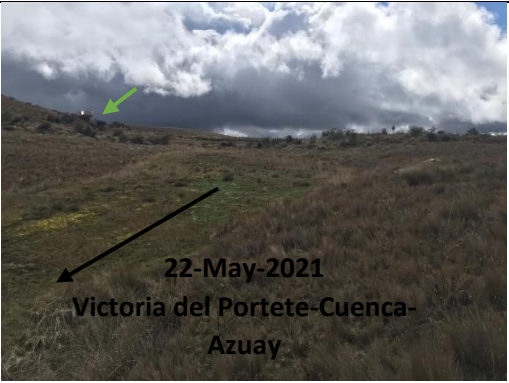
15	697564 m 9662566 m 3810 m	<p><b>Foto 1:</b> Punto de referencia, foto tomada en el sentido oeste, aguas arriba. Para una mejor ubicación, la flecha de color verde indica el ingreso al PMLL (puerta verde). Por otra parte la flecha de color negro indica la inclinación del terreno.</p>

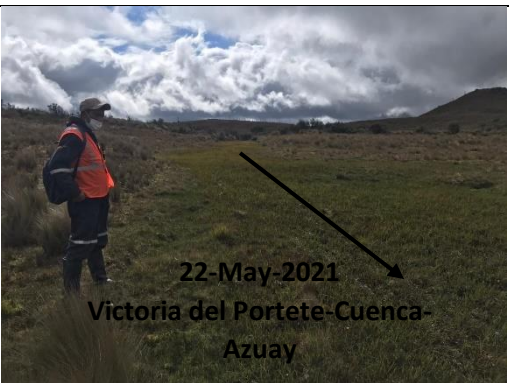
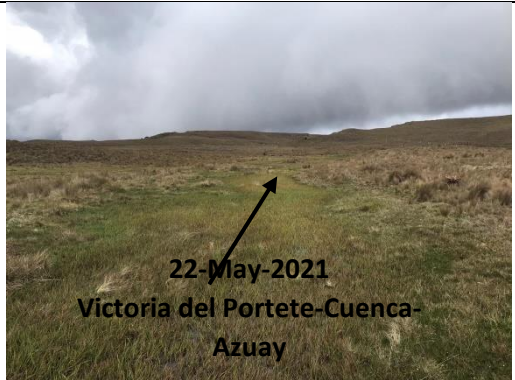
16	697593 m 9662594 m 3804 m	<p><b>Foto 1:</b> tomada en el sentido noroeste, la inclinación del terreno se indica mediante la flecha.</p> <p><b>Foto 2:</b> tomada en el sentido sureste, la flecha indica la inclinación del terreno.</p>

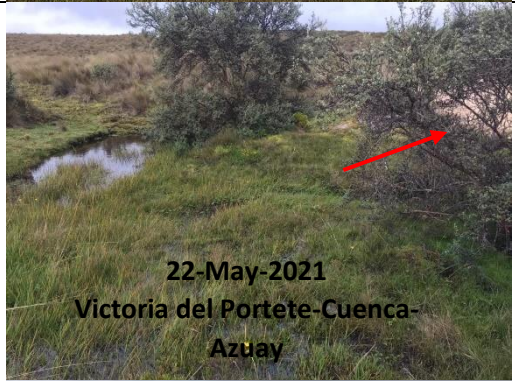
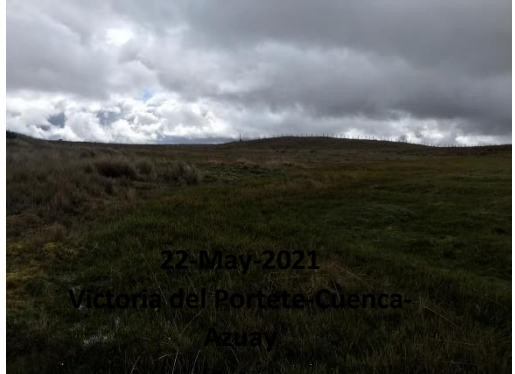
<p>22-May-2021 Victoria del Portete-Cuenca- Azuay</p>
17	697531 m 9662650 m 3805 m	<p><b>Foto 1:</b> La flecha de color rojo indica la carretera de acceso al PMLL, tomada en el sentido noreste.</p> <p><b>Foto 2:</b> se observa la existencia de un humedal (contorno verde), el mismo atraviesa la carretera y abastece el humedal localizado en la parte sur del predio del PMLL.</p>
