INTRODUCCIÓN
La elaboración de un estudio geotécnico preliminar y el desarrollo de conjunto de actividades necesarias para aproximarse a las características geotécnicas de un terreno, tienen el objetivo de establecer las condiciones que limitan su aprovechamiento, los problemas potenciales que puedan presentarse, los criterios geotécnicos y parámetros generales para la elaboración de un proyecto.

UBICACIÓN
El Proyecto está ubicado en la Provincia del Azuay, en Ecuador, aproximadamente a 30 km al suroeste de Cuenca.

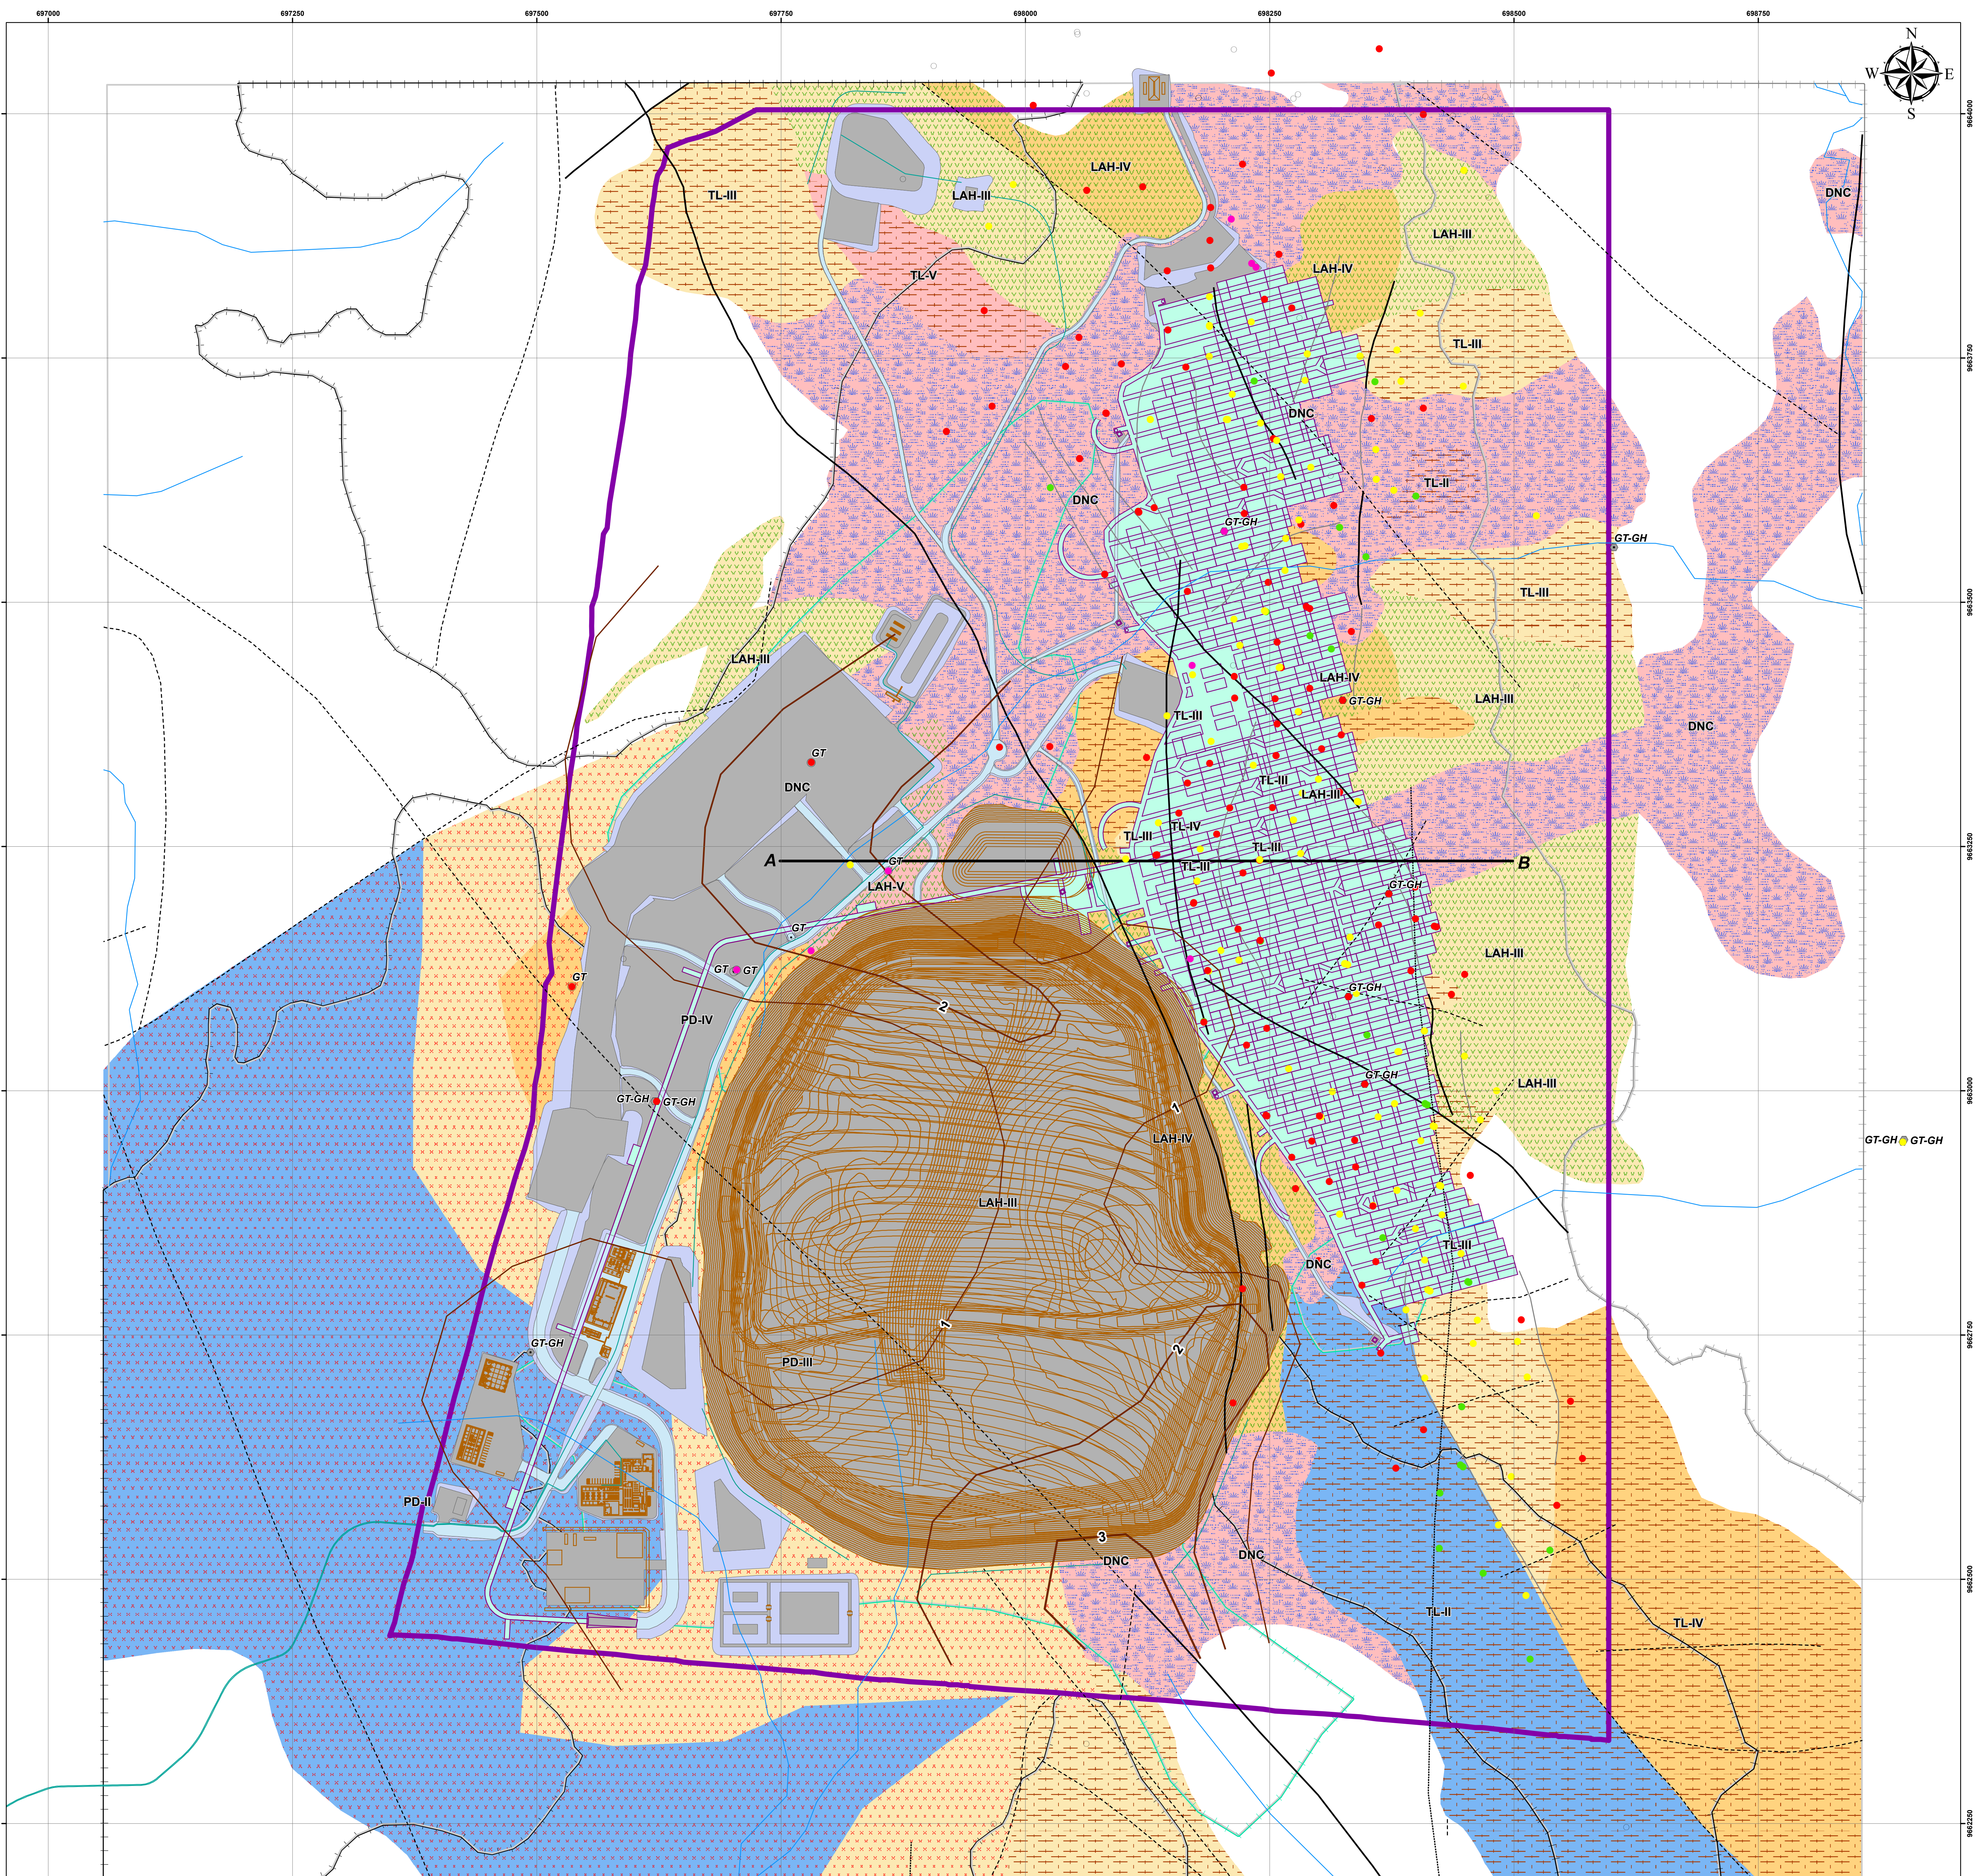
CARACTERÍSTICAS DE LAS ZONAS GEOTÉCNICAS
PD-II- Zonas de morfología dominante emergida - colinas suaves y planicies - superficies secas rocosas sin alteración hidrotermal, calidad de macizo rocoso I RMR II y es buena, presenta bajo interpenetración por flujos hidrotermales, superficies secas
PD-III - Periférico daictico con RMR III (Dpo regular) la morfología es: baja planicies - superficies hundidas - valles y depresiones breves - morranas
PD-IV - Periférico daictico con RMR IV media, morfología bajoa superficies hundidas, valles glaciar, afectación por fracturación, heteropemio moderado
PD-V - Periférico daictico, calidad de Macizo rocoso RMR - V muy mala, morfología hundida, o de valles glaciar y morrena, afectada por fallas NW-SE
LAH-III- Flujos de lava andesítica ricas en hornblenda, calidad de macizo rocoso RMR III- REGULAR, morfología dominante emergida, colinas suaves y planicies, superficies secas, afectación por fracturas.

LAH-IV- Flujos de lava andesítica ricas en hornblenda, calidad de macizo rocoso RMR IV- MALA, morfología dominante hundida valles glaciar y morrena, superficies húmedas, afectación por fracturas.
LAH-V- Flujos de lava andesítica ricas en hornblenda, calidad de macizo rocoso RMR V- MUY MALA, morfología dominante hundida morrena, superficies húmedas, afectación por fallas y alteración hidrotermal presencia de arcillas.
TL-II- Flujos de tobas de lapilli, calidad de macizo rocoso RMR II- BUENA, morfología dominante emergida, colinas suaves y planicies, superficies secas, roca intacta.
TL-III- Flujos de tobas de lapilli, calidad de macizo rocoso RMR III- REGULAR, morfología dominante emergida, colinas suaves y planicies, superficies secas, afectación por fracturas.
TL-IV- Flujos de tobas de lapilli, calidad de macizo rocoso RMR IV- MALA, morfología dominante hundida- superficies húmedas, afectación por fracturas.

TL-V- Flujos de tobas de lapilli, calidad de macizo rocoso RMR V- MUY MALA, morfología dominante hundida- superficies húmedas, afectación por fallas y alteración hidrotermal presencia de arcillas.
DNC- Depósitos glaciares- Morenas y Tillitas, fluvioglaciares, Clasificación Turba- SUECS estos son materia orgánica en limos y arcillas, alto contenido de humedad. Turbas - valle glaciar ,morfología dominante hundida y Suelos arenillo-limosos
